**ПАСПОРТ ДОСТУПНОСТИ**  
**объекта социальной инфраструктуры (ОСИ)**  
**№ 01**

Адрес объекта 195197, Санкт-Петербург, Кондратьевский пр., д. 13, лит. А

**АКТ ОБСЛЕДОВАНИЯ № 4/16**  
**объекта социальной инфраструктуры**  
**К ПАСПОРТУ ДОСТУПНОСТИ ОСИ**  
**№ 01**

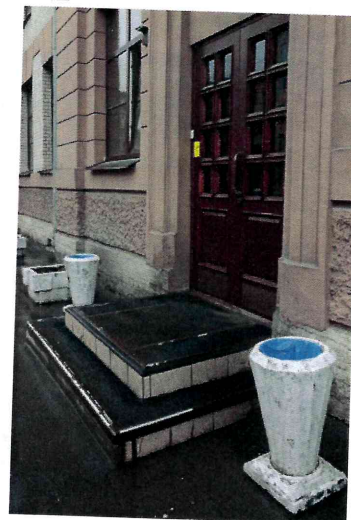
Рис.4

1.1	Вход (входы) на территорию	есть	I	1 4	отсутствует предупреждающая, тактильная разметка при входе на территорию здания	С	нанести предупреждающую, тактильную разметку при входе на территорию здания	текущий ремонт

2.3	Дверь (наружная)	есть	-	4	не приспособлена для прохода инвалидов на колясках	К	-	технические решения невозможны – организация альтернативной формы обслуживания

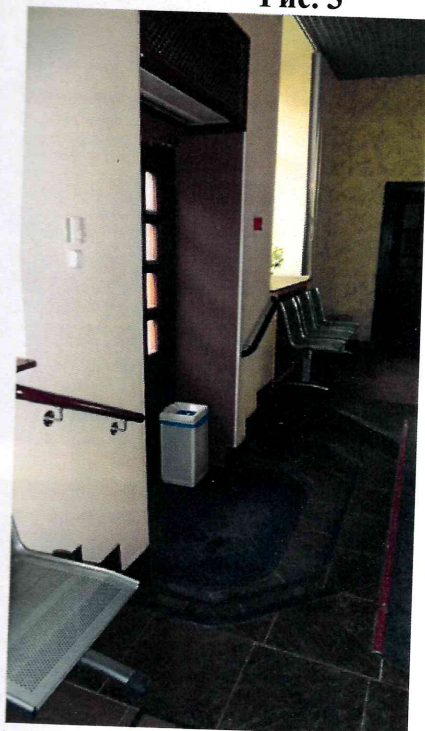
Рис. 5

2.5	Дверь (наружная на территории)	есть	-	7	нет замечаний	К	-	-
2.6	Тамбур	есть	1	5	тамбур не соответствует нормативным требованиям	С	нанести контрастную разметку на верхние и нижние ступени лестницы тамбура	индивидуальное решение с ТСР

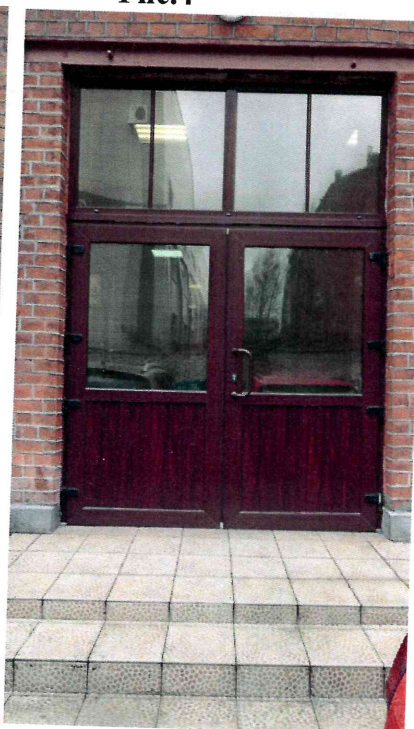
Рис.7

1.3	Лестница (наружная)			4 7	отсутствует контрастная разметка на верхней и нижней ступенях лестниц	О, С	нанести контрастную разметку на верхние и нижние ступени лестниц	текущий ремонт

1.4	Пандус (наружный)	нет	-	7	отсутствует пандус	К, О	установить пандус в зоне входа в тренажерный зал	текущий ремонт
1.6	Автостоянка и парковка	нет	I	3	отсутствуют места для парковки инвалидов отсутствуют знаки парковки для инвалидов	К, О	обеспечить места для парковки с размерами, соответствующими требованиям установить знаки парковки для инвалидов	текущий ремонт

2.4	Входная площадка (перед дверью на территории)	есть	-	7	отсутствует контрастная разметка на верхней и нижней ступенях площадки	К,С	нанести контрастную разметку на верхние и нижние ступени площадки	текущий ремонт
